**INFORME MENSUAL 26 DE AGOSTO - 20 DE SEPTIEMBRE DEL 2025**

**“CONSTRUCCIÓN DEL EDIFICIO PARA EL SERVICIO DE CONSULTA EXTERNA, PROCESOS DE INNOVACIÓN INVESTIGACIÓN Y PROCESOS ADMINISTRATIVOS DEL HOSPITAL UNIVERSITARIO SAN JOSÉ DE POPAYÁN E.S.E, SEGÚN PROYECTO APROBADO POR EL MINISTERIO DE SALUD Y PROTECCIÓN SOCIAL, Y RECURSOS ASIGNADOS MEDIANTE RESOLUCIÓN NO. 1832 DEL 8 DE NOVIEMBRE DE 2023.”**

**HOSPITAL UNIVERSITARIO SAN JOSE DE POPAYAN E.S.E**

**POPAYÁN-CAUCA, SEPTIEMBRE DE 2025**

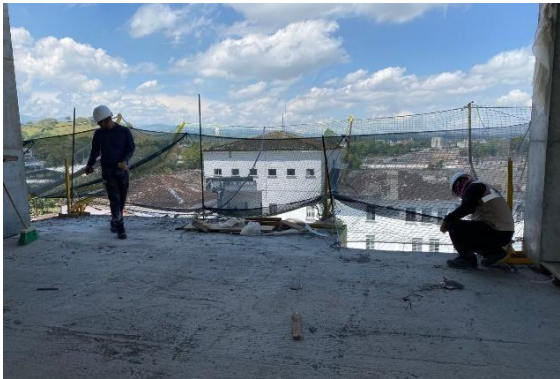
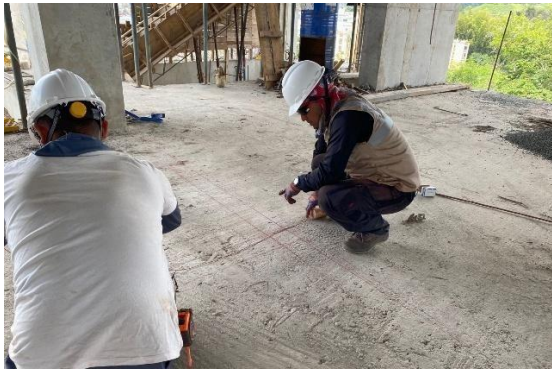
| <ul style="list-style-type: none"><li>• Localización y replanteo de los ejes en el Piso 6, nivel +19.30 para actividad de mampostería</li></ul> | <ul style="list-style-type: none"><li>• Localización y replanteo de los ejes en el Piso 6, nivel +19.30 para realizar actividad de mampostería.</li></ul> |

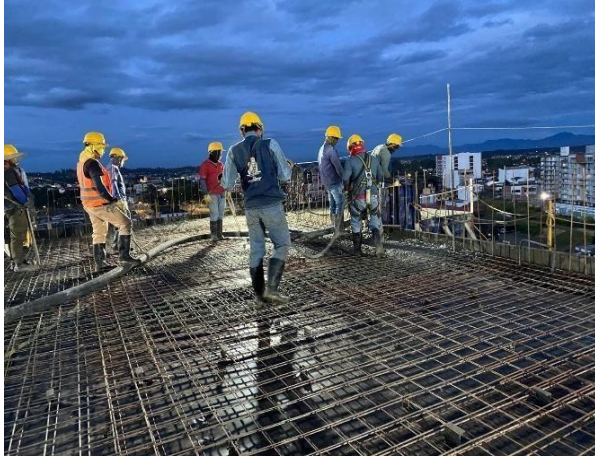
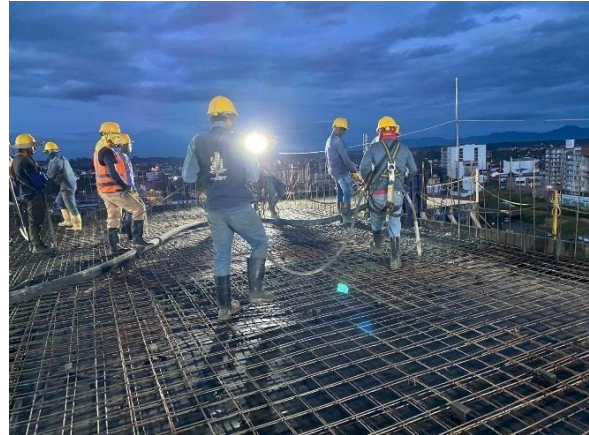
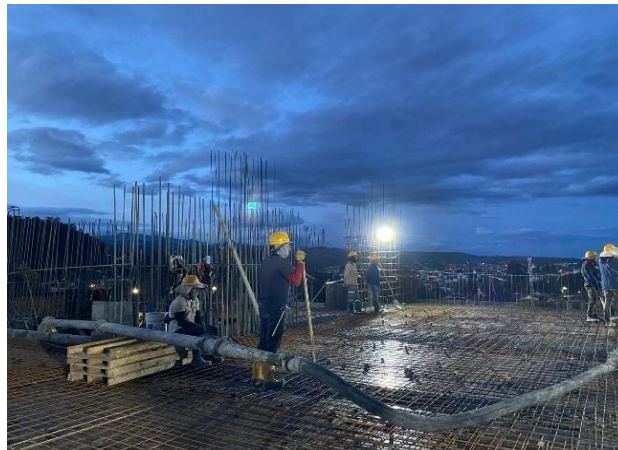
- Fundición de losa piso N°10 Nivel +34.90

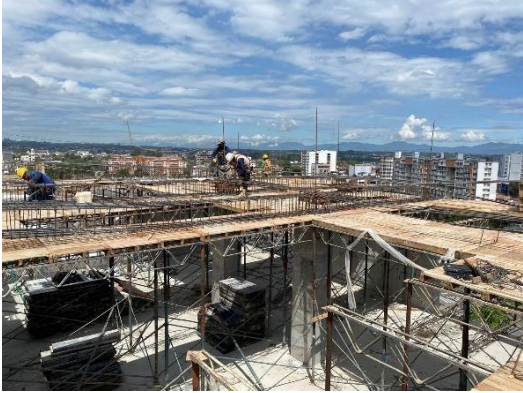
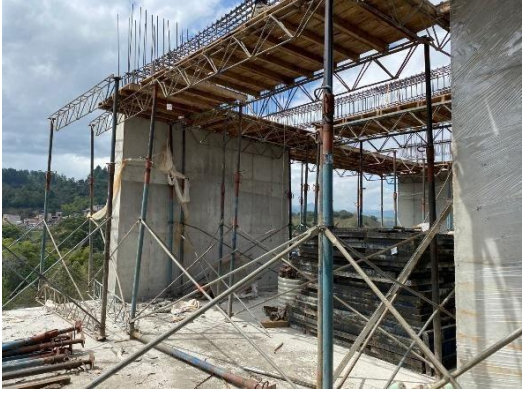
En cumplimiento con los diseños estructurales, se procedió al armado del acero de refuerzo para las vigas del Nivel +34.90, en donde se dispusieron barras longitudinales inferiores en la base de la viga, asegurando que estuvieran separadas correctamente según el diseño.

Posteriormente, se instalaron las barras longitudinales superiores y estribos, distribuidos de forma perpendicular y conforme a la distancia establecida en los planos estructurales. Con ello, las vigas quedaron listas para la posterior colocación de las formaletas y la ejecución del vaciado de concreto, asegurando el cumplimiento de los parámetros de calidad y resistencia establecidos en el proyecto.

| <ul style="list-style-type: none"> <li>Se procedió a la instalación del entarimado para el armado de acero de piso No 10. Nivel +34.90</li> </ul> | <ul style="list-style-type: none"> <li>Se realiza el armado de refuerzo para las vigas de piso 09 Nivel +34.90</li> </ul> |

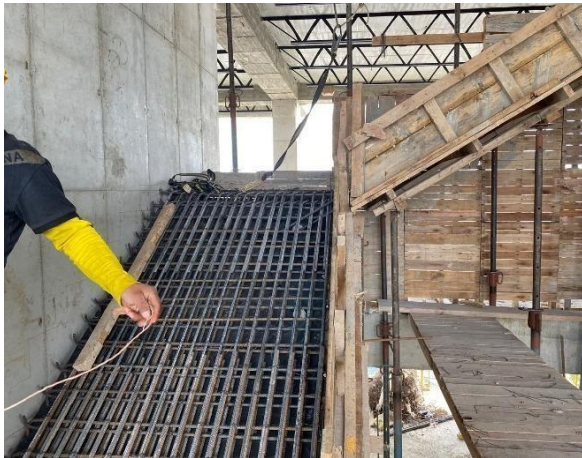
La fundición se realizó con concreto de 3000 psi, siguiendo las especificaciones de los planos de diseño. Para garantizar un adecuado control de calidad, se tomaron muestras de cilindros de concreto vaciado, los cuales fueron sometidas a ensayos de compresión.

- Armado de acero y fundición de escaleras centrales Nivel +19.30

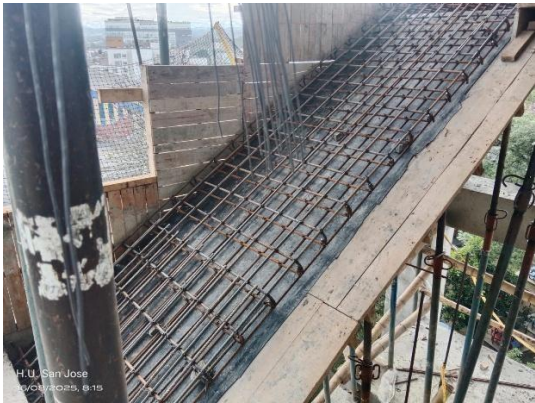
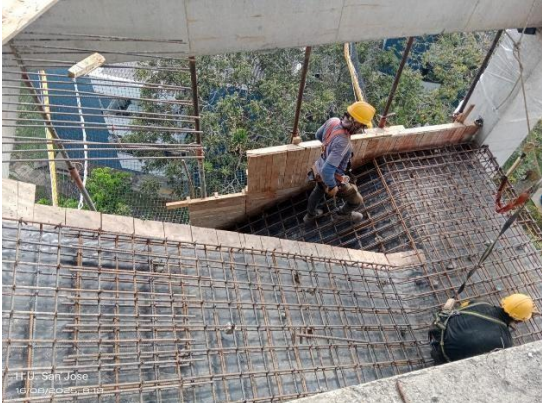
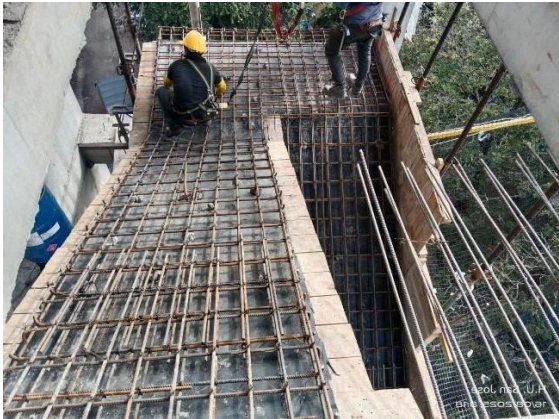
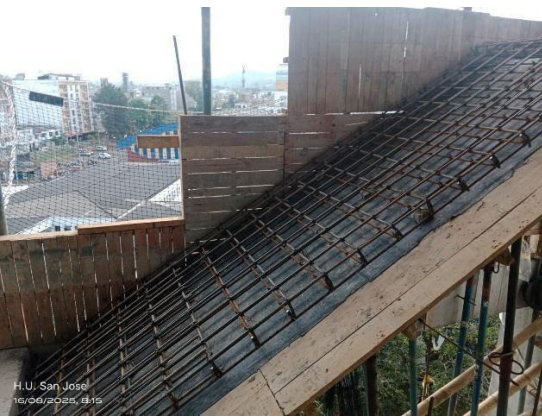
La fundición se realiza con concreto de 3000 psi, siguiendo las especificaciones de los planos de diseño. Para garantizar un adecuado control de calidad, se tomaron muestras de cilindros de concreto vaciado, los cuales fueron sometidas a ensayos de compresión.

| REGISTRO FOTOGRAFICO | |
|---|---|
| <ul style="list-style-type: none"><li>• Se verificó la localización de la escalera de emergencia Nivel +15.40 al +19.30</li><li>• Se procedió a la instalación del acero de refuerzo según diseños</li></ul> | <ul style="list-style-type: none"><li>• Se realizaron anclajes requeridos.</li><li>• Se instala formaleta para fundición, verificando niveles y alineaciones.</li></ul> |

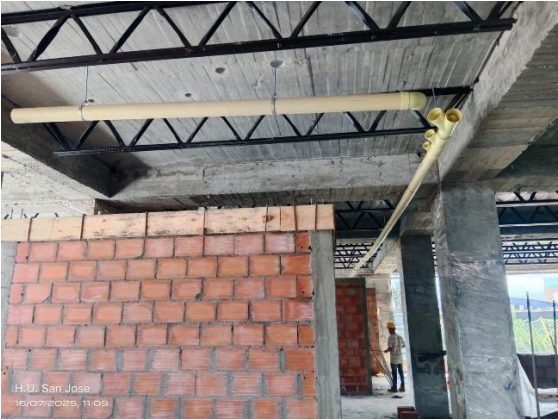
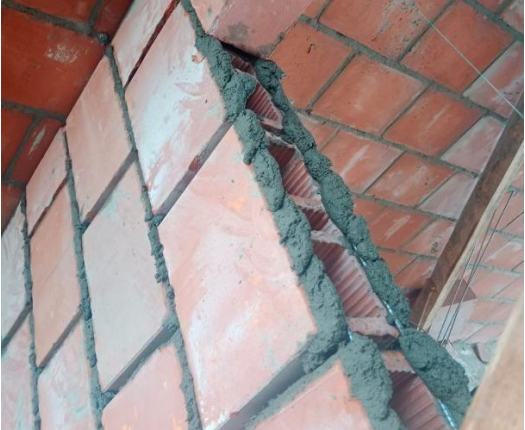
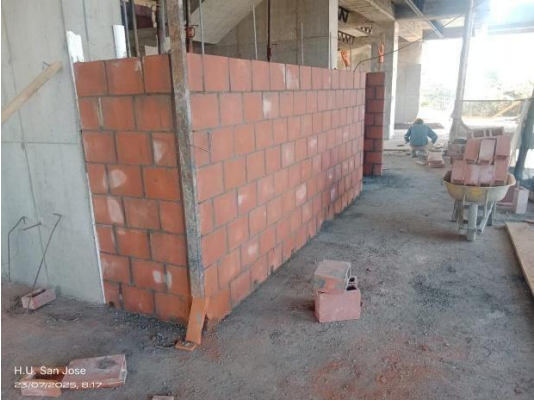
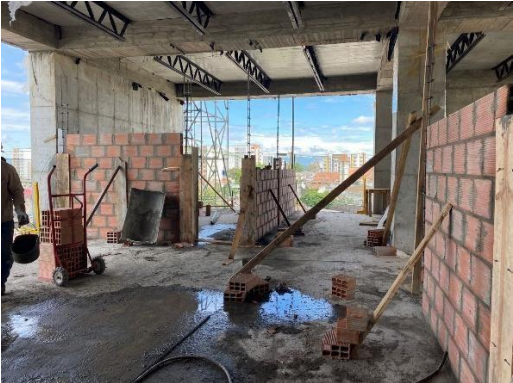
| REGISTRO FOTOGRAFICO | |
|---|---|
| <ul style="list-style-type: none"> <li>Se verificó la localización de los muros. Nivel + 3.70</li> <li>Se ubicaron anclajes de dovelas y columnetas</li> </ul> | <ul style="list-style-type: none"> <li>Se llevó a cabo la pega del ladrillo Nivel +3.70</li> <li>Se fundieron las dovelas y las columnetas Nivel +3.70</li> </ul> |

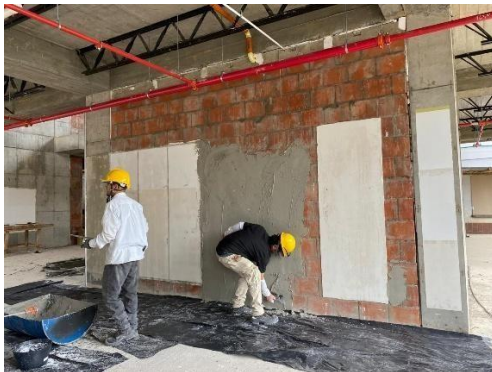
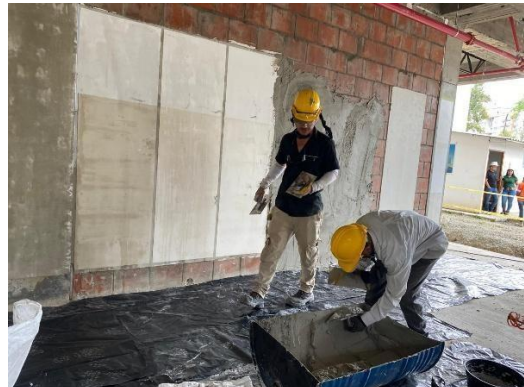
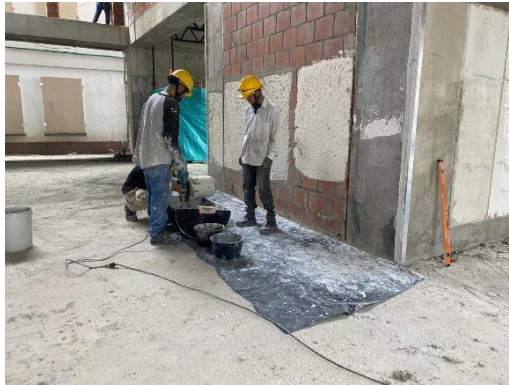
El procedimiento fue realizado bajo la supervisión técnica correspondiente, garantizando el cumplimiento de las especificaciones contractuales, los lineamientos de la interventoría y los estándares de calidad definidos para los acabados de la obra.

- Repello de muros piso 1 Nivel +0.00

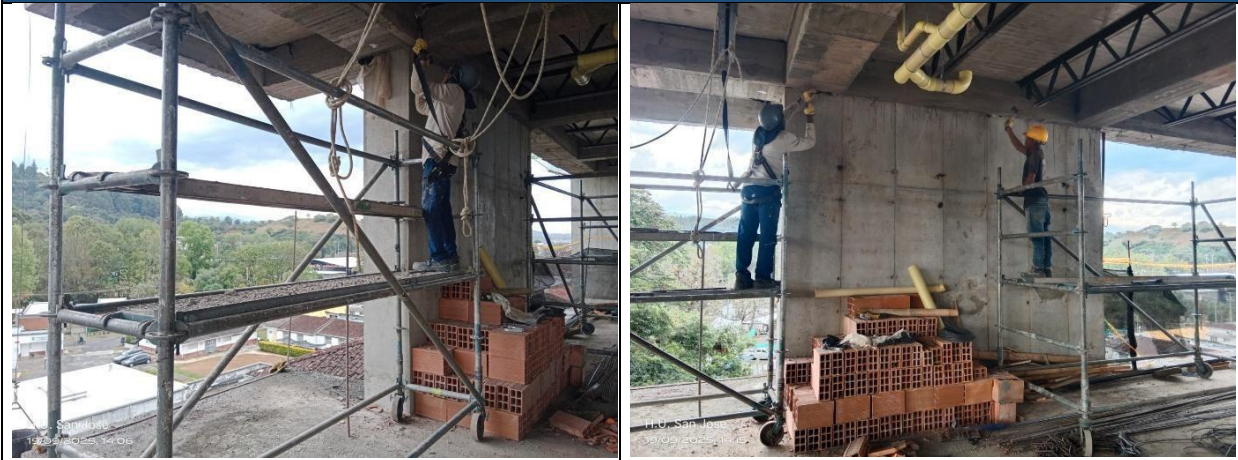
sistemas de trabajo en altura. El procedimiento se llevó a cabo bajo la supervisión técnica correspondiente, cumpliendo con las especificaciones contractuales, las directrices de la interventoría y los estándares de calidad establecidos para garantizar la correcta preparación de los muros y superficies que recibirán los acabados finales.

- Resane de muros piso 3.
